甲を着た古墳人だより

金井下新田遺跡

重要な建物か！

囲い状遺構の内部に大型竪穴住居発見

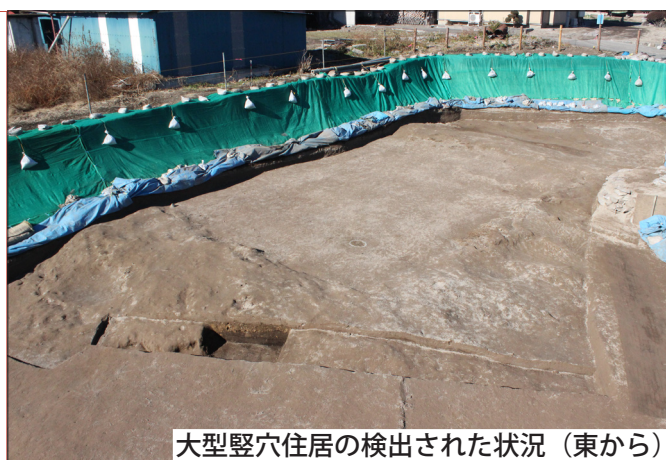
大型竪穴住居の検出された状況（東から）

■ 際立って高い周堤

住居周囲の火砕流堆積物を取り除いた様子です。周堤は住居を掘り上げた土を周囲に盛り上げたもので、当時の地面から40cmほどの高さがあります。写真中央の四角のくぼみが竪穴住居で、中には火砕流堆積物が厚く堆積していました。

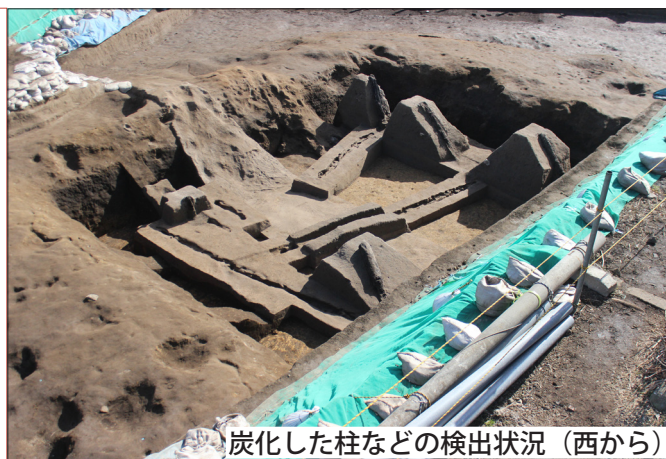
炭化した柱などの検出状況（西から）

■ 奇跡的に残った柱

倒れて発見された4本の柱は、住居の上半分を覆った火砕流堆積物の熱で上半だけが炭化して残ったもので、下側は朽ち果てたものと考えられます。また、住居内に溝のように見える部分は、梁や桁の痕跡と考えられます。
